خطر تآكل خط الساحل على مدينة لبدية الكبرى باستخدام تقنيات GIS

د. أمينة صالح عبد الله أبوبكر

جامعة صبراتة/ ليبيا

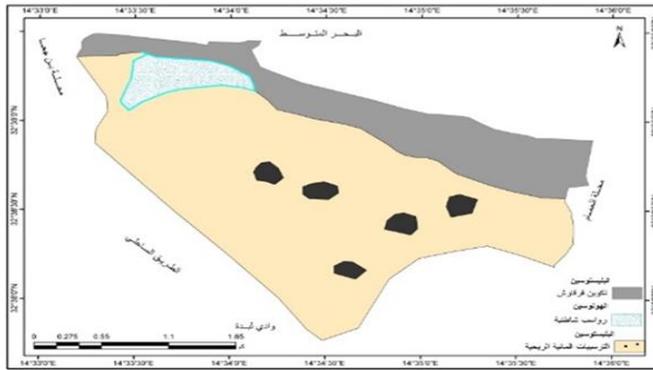
الشكل (3) جيولوجية موضع مدينة لبدة الأثرية

يمكن ملاحظة أهم التكوينات الجيولوجية بساحل منطقة الدراسة متمثلاً في تكوين قرقارش والذي يعود إلى الزمن الجيولوجي الرابع، ويمتد في شكل شريط ضيق من القسم الشمالي للمدينة لمساحة تقدر بحوالي (1595124 متراً)، (الشكل 3) ويتكون من حجر جبيري من نوع الكالكارنيت وفتات من القواقع وحببيات من الكوارتز ذات حجم متوسط، يحتوي أحياناً على عدسات من الغرين وطفل رملي ذات الأصل المائي الريحي التي قللت من تماسكه ما أدى لتتوع المظاهر الجيومورفولوجية لساحل لبدة الأثرية، كما توجد الرواسب الشاطئية التي تحوي فتات القواقع وحببيات من الجير والسيليكا(1). بالجزء الشمالي الغربي لمدينة لبدة الأثرية، تغطي مساحة (318940متر).

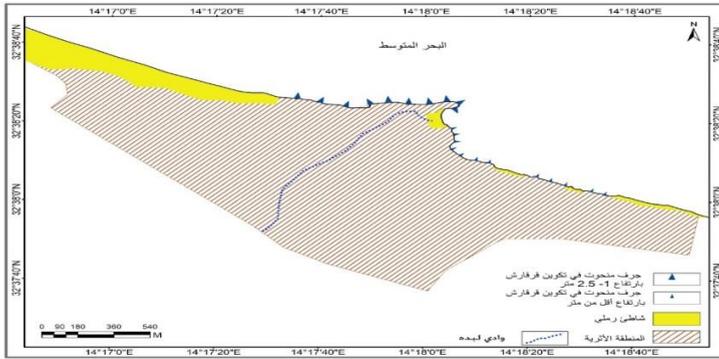
الشكل (4) الجروف البحرية بساحل مدينة لبة الأثرية

1- الجروف يطلق مصطلح الجرف البحري على الحافة الصخرية التي تشرف على البحر مباشرة بانحدار يتراوح بين 45° - 90° درجة، تمتد هذه الأشكال موازية لخط ساحل مدينة لبدہ وهي في أغلب الحالات جروف منخفضة قلما يزيد ارتفاعها عن 2.5 متراً، وتظهر بألوان البني الفاتح والغامق وكذلك الرمادي الداكن، يبدأ ظهور الجروف على امتداد ساحل المدينة تحديداً شرق وغرب مصب وادي لبدہ، وتختفي عند الأطراف (الشكل 4)، وهي من الجروف المنحوتة في حُث الكثبان المتحجرة البلايستوسينية (تكوين قرقارش)، وتبدئ هذه الجروف أشكالاً جزئية أكثر تنوعاً وقد ساعد على ذلك طبيعة الصخور التي يتسم نظام بنائها بتعدد مواطن الضعف من ناحية، ومن ناحية أخرى كثرة الشقوق والفواصل التي أسهمت بقسط كبير على قدرة

الأمواج في عمليات التقويض السفلي، وقد أدى ذلك لظهور فجوات حثية متعددة الأشكال والأحجام لتترك الأجزاء العليا معلقة دون وجود ما يسندها فيعرضها للانهايار والسقوط بكتل وجليد تكسو حضيضها بأحجام مختلفة الصورة(1)، وقد زاد من تطور ديناميتها احتواء التكوينات الحثية على ظاهرة التطبيق الكاذب التي كثيراً ما تبدئ ميلاً في اتجاه البحر، الشيء الذي يساعد على التحرك تحت تأثير الجاذبية.

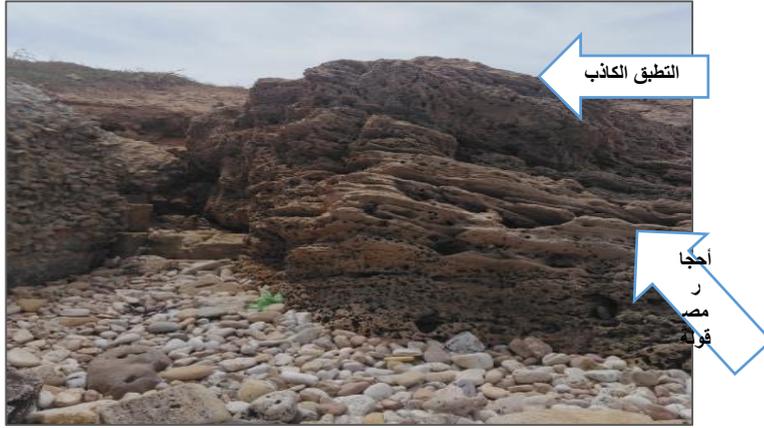
الصورة (1) فجوات حثية متعددة الأحجام وتطبق كاذب بالجروف البحرية لمدينة لبة

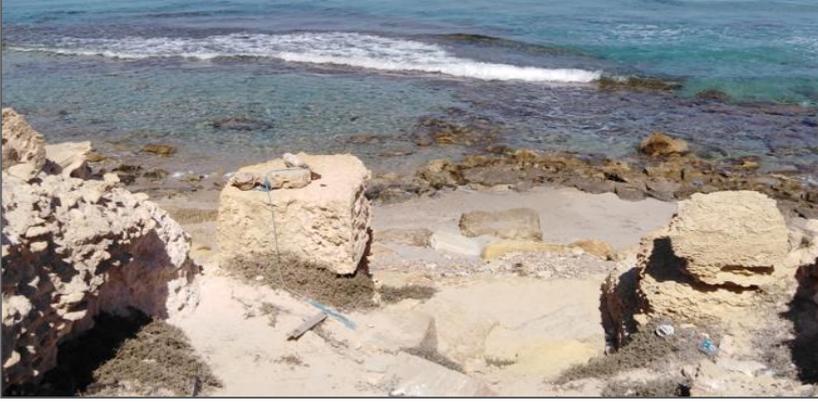
تعرض الكتل الصخرية عقب سقوطها إلى فعل الأمواج والتيارات الساحلية لتفتت وتتحول إلى قطع تستعمل كأداة للنحت ومع مرور الزمن تتحول إلى أحجار مصقولة وبأحجام متفاوتة عند أغلب الجروف المتكونة في الكثبان المتحجرة دالة بذلك على قوة فعل الأمواج كعامل من عوامل التعرية (الصورة 2).

الصورة (2) كتل وتنتوءات صخرية منعزلة بالجروف الواقعة في الساحل الغربي للمدينة

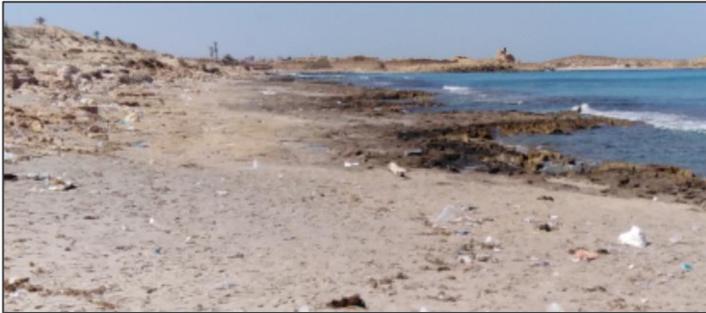
تتميز مقدمة هذه الجروف خاصة الواقعة في الطرف الشرقي و الغربي لساحل لبدية برصيف بحري يتراوح عرضه بين 4-12 متراً يزداد وضوحاً عندما يكون البحر هادئاً في حالة الجزر ليبيدي حفراً بأشكال مختلفة يتراوح طولها بين 4-16 سم، وعمقاً يتراوح بين 3-18 سم، كما تنتشر على هذا الرصيف كتل ونبوءات صخرية منعزلة متفاوتة الأحجام (الصورة 2)، يتراوح عرض البعض منها ما بين 0.5-1 متراً وارتفاع ما بين 0.3-0.5 متراً، اتخذ بعض منها اللون الأسود بسبب تفاعل مكوناتها الصخرية مع مياه البحر، ويدل الرصيف وكثرة الحفر على فعل التجوية الكيميائية، فهذه الجروف منحوتة في تكوينات غنية بالمواد الجيرية، تظهر الجروف بساحل الغربي للمدينة أقل انحداراً فهي لا تتجاوز 30 درجة بسبب قلة الأمواج الواصلة إلى أقدامها، حيث يتسع فيها رصيف نحت الأمواج (الصورة 3)، مما أدي

بالأمواج إلى التكسر بعيداً عن أقدام السفح الجرفي، وخاصة مع امتصاص جزء كبير من طاقتها في منطقة تراكم الرواسب الناتجة عن نحت الجروف (رصيف الإسباب).

الصورة (3) الرصيف البحري رصيف الشاطئ أمام الجروف الواقعة بالساحل الشرقي للمدينة

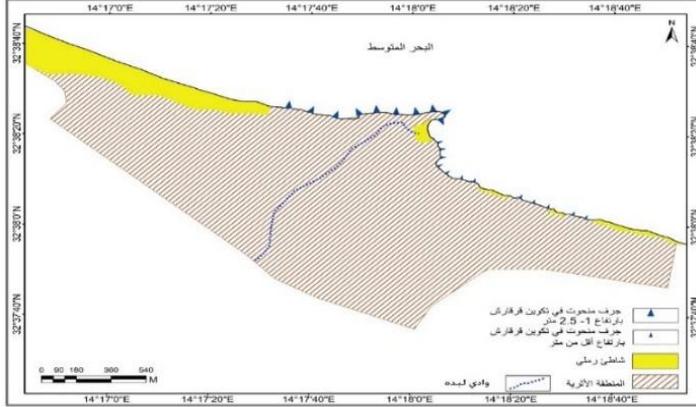
تقع تحديداً شرق مصب وادي لبدة كما هو موضح (الشكل 5) والمتمثلة في المسرح الدائري (حلبة المصارعة) (الصورة 4) والتي تبعد عن البحر بمسافة 10 أمتار، وميدان السباق والذي يبعد عن خط الساحل بحوالي 5 أمتار (الصورة 5)، على الرغم من أن الجروف هنا لا تتجاوز في ارتفاعها 0.5 متر، إلا أن عامل الزمن وهشاشة تكوينها لم ينجيها من خطر التعرية البحرية، وقد أقيم جدار أو سور للحد من فعل نحت الأمواج أمام تلك المعالم في العهد الروماني (الصورة 6) وقد ساهم بدرجة كبيرة في التقليل من أثر التعرية البحرية قديماً، أما وضعه الحالي فقد انهارت أجزاء كبيرة منه وبقي جزء بسيط بارتفاع 6 أمتار وعرض 4 أمتاراً، والتي لا تحمي المعلمين من خطر التعرية البحرية وهذا ما لاحظته الباحثة حيث جرف البحر المدرج الشمالي لميدان السباق ولم يبق سوى أحجار البناء المفككة بالقرب من الشاطئ خاصة في فصل الشتاء وفي أوقات المد.

تصوير الباحثة: مايو 2023
الشكل (5) جروف الجزء الشرقي للبدية

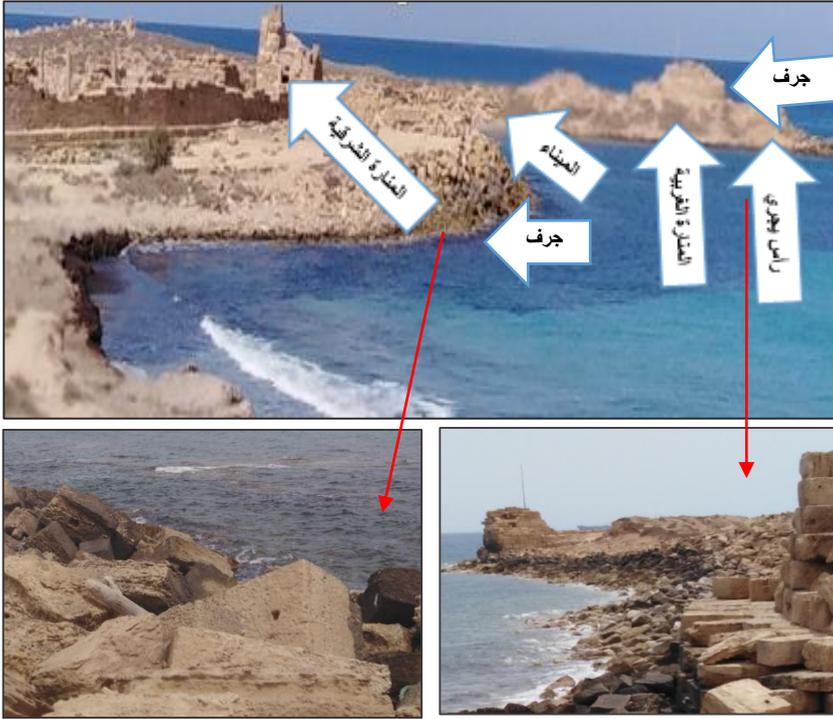
2-2 المعالم المقامة على الساحل الأوسط للبدية ودرجة تأثرها بالتعرية البحرية
يوجد بهذا الجزء من ساحل لبدة المنارة الشرقية والغربية، حيث عملة التعرية
البحرية على نحت جرفين بلغ انحدارهما بين 60-70° وبارتفاع تراوح بين 2-2.5مترًا
(الصورة 7)، وقد ساعد عمق مياه البحر التي وصلت إلى 15مترًا على حدة فعل
الأمواج، ما أدى إلى انهيار أجزاء كبيرة من الجدران المواجهة للبحر بالمنارتين
الصورة (8-9)

الصورة (7) الجرفان المقام عليهما المنارتين الشرقية والغربية

الصورة (9) انهيار وتقويض الجزء
الأمامي للمنارة الشرقية

الصورة (8) تقويض قاعدة المنارة
الغربية مع انهيار الجدار الأمامي

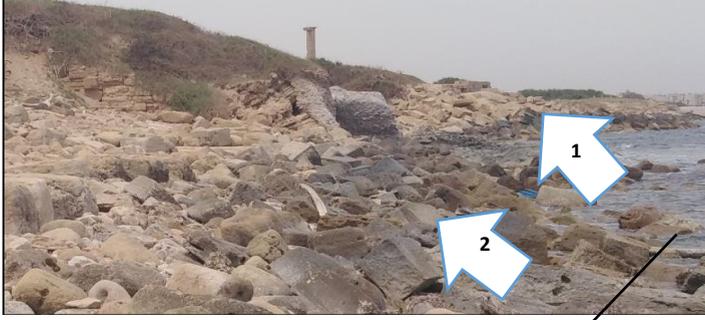
2- 3 المعالم المقامة على الساحل الغربي للبدية ودرجة تأثرها بالتعرية البحرية
أقيم بهذا الجزء الميدان القديم ودار العدالة (البازيليكا)، وقد تعرض الساحل
للنحت والدليل على ذلك تكون الجروف الموجودة تحت هذه المعالم (الشكل 6)،
ونتيجة النحت الشديد بفعل الأمواج؛ إنهارت أجزائها الأمامية وذلك لقلة صلابة
صخورها وقلّة ارتفاعها، فهي لا تتجاوز المتر وعمق المياه الذي يصل إلى 15متر،
مما ترتب عنه انهيار الجدران الشمالية المقابلة للبحر لكل من معبد سيرا بيس

والبازيليك (الصورة 10) والميدان القديم (الصورة 11) ولم يبق منها إلا آثار أحجار البناء تصقلها الأمواج وتستخدمها كعماول هدم كما هو موضح .

الصورة (10) 1-انهيار الجدار الشمالي لمعبد سيرا بيس. 2-انهيار جدار البازيليك بسبب شدة تآكل الجرف

2- إقامة حواجز صخرية متعددة تمتد بشكل قائم مع البحر عند ساحلها الشمالي والشمالي الشرقي أمام معالم المدينة، كالميناء والبازيليك وميدان السباق، هذه الحواجز من شأنها أن تكسر الأمواج ومن ثم تقلل سرعة التيارات البحرية.

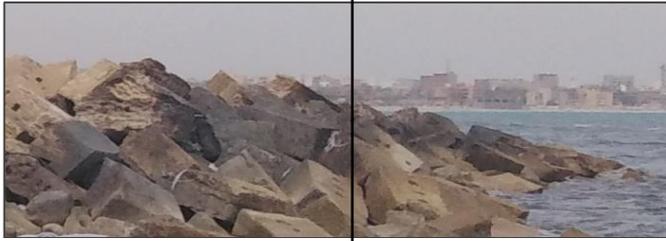
الصورة (11) انهيار الجدار المقابل للميدان القديم بسبب تآكل الجرف بفعل الأمواج.

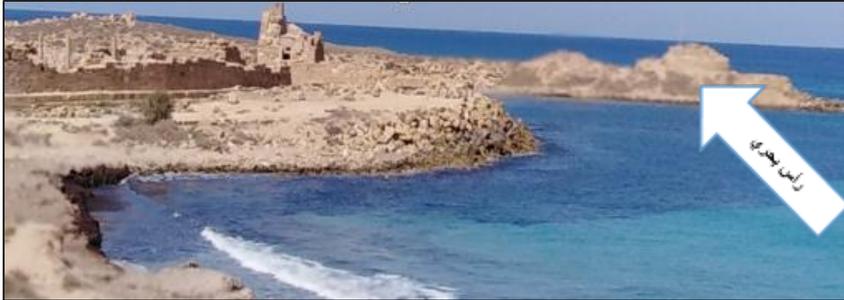
تظهر أجزاء من التكوينات الساحلية الأكثر مقاومة لعمليات التعرية، في شكل نتوءات أو رؤوس ممتدة في مياه البحر، ولكن لا نرى بساحل المدينة سوى بروزات لا تتعدى النصف متر الصورة (11)، فيما عدى رأس بحري بارز وهو رأس لبدة الذي يمتد لمسافة 12متراً محمي بسلسلة من الجزر قريبة من الساحل، وقد تم توصيل الجزر الأنفة الذكر ببعضها في عهد سبتموس سيفيروس فيما عُرف بالمشروع السيفيري لتصبح حاجزين كبيرين للأمواج يحيطان بالمرفأ الصورة (12).
وبمرور الزمن الذي تعدى 2000سنة ومع عامل النحت بفعل الأمواج وقلة صلابة صخور الحُث اليلايستوسيني، كلها عوامل أدت لتآكل الحاجزين مما عرض المنارتين لخطر الانهيار الكامل إن لم يتم وضع الحلول العاجلة كوضع كاسرات الأمواج للحد من فعل النحت الذي قد يفقد المدينة أهم معالمها الشمالية.

الصورة (11) الرأس البحري المقام عليه الميناء

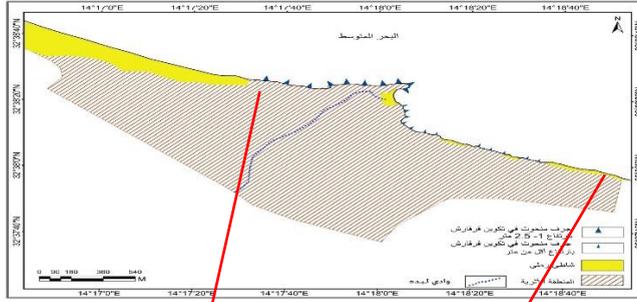
الشكل (7) مظاهر الإرساب البحري

تعد الشواطئ الرملية من الأشكال الناتجة عن الإرساب البحري بساحل لبدة الكبرى والذي يمثل نحو كيلومتر تقريباً من إجمالي طول ساحل المدينة البالغ (4.29 كم)، وتختلف في طبيعتها من جهة إلى أخرى؛ ففي الجهة الشرقية والتي تبدأ من أقصى الساحل الشرقي للمدينة إلى مصب وادي لبدة نلاحظ أن طولها في حدود 90 متراً، وعرضها 14 متراً، الشكل (7) تظهر عند مقدمة هذا الشاطئ بحافات رملية تمتد بموازاة خط الساحل وتعلوا فوق مستوى سطح البحر بحوالي 15 سم، أمام حلبة المصارعة وميدان السباق بحوالي 15 سم الصورة (13)، وتتألف رواسب الشواطئ من رمال حبيباتها بيضاء اللون تختلط بها بقايا فتات القواقع فذفتها الأمواج، وقد أسهمت عدة عوامل في تكوين الرواسب متمثلة في نحت الأمواج للجروف المجاورة لها بالإضافة إلى الرواسب الريحية بالقرب من خط الساحل، أما الشاطئ الرملي الثاني

بالشكل (7) فقد تكون عند مصب وادي لبدة الذي زود الشاطئ بالرواسب، فالوادي شق طريقه نحو البحر في تكوينات جيولوجية عدة منها الرملية، حيث ساعد هذا المظهر الجيومورفولوجي على إقامة ميناء مدينة لبدة قديماً بعد إقامة السدود التعويقية للحد من فيضانات الوادي، أما الرمال الشاطئية الواقعة في الجهة الغربية أو في الساحل الغربي للمدينة، فهي رمال تتميز بارتفاعاتها المختلفة والتي تتراوح بين (0.5-1.5متراً) وطول الشاطئ فيها قرابة 500متر وعرضها بين (4-18متر) يقع خلفها مباشرة معلم حمامات الصيد الصورة (14).

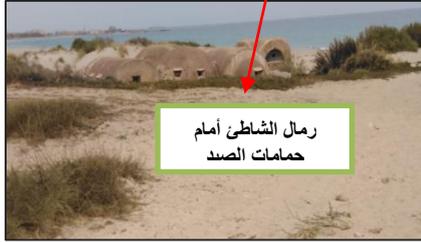
الصورة (14)

رمال الشاطئ أمام
حمامات الصيد

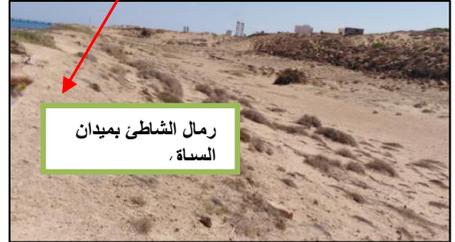
الصورة (13)

رمال الشاطئ بميدان
الساعة

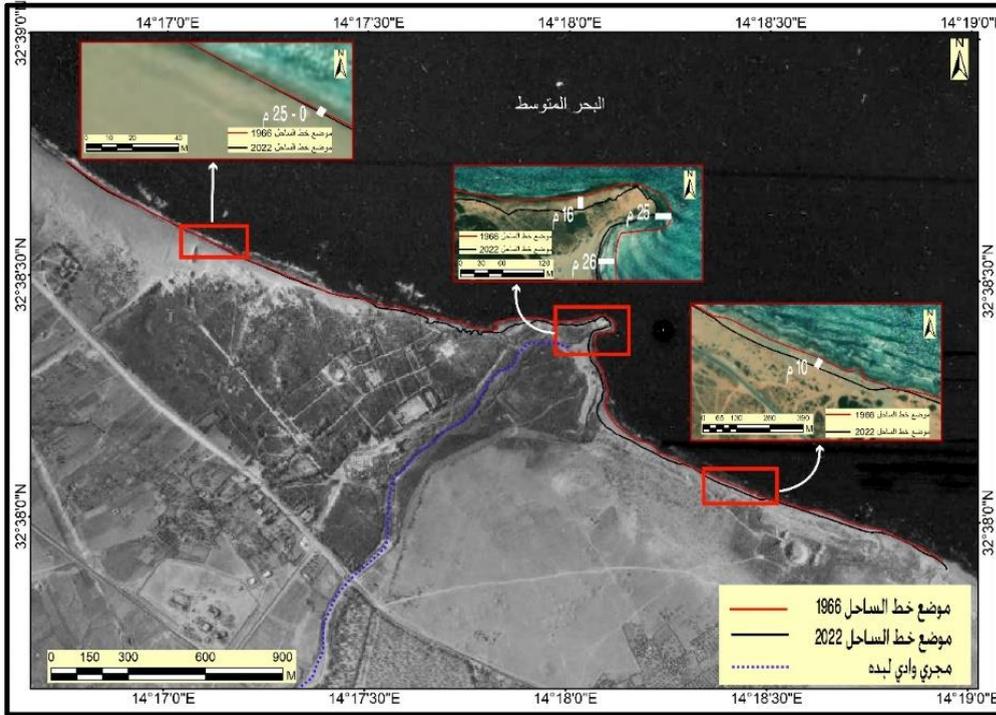
الشكل (8) تغير خط الساحل من سنة 1966-2022م.

يمكن معرفة معدل تآكل خط الساحل من خلال ما توفر من صور جوية الصادرة عن مصلحة المساحة الليبية لسنة 1966 وصور Google Earth حديثة لسنة 2022، لمدة زمنية 56 سنة وهي مده كافية لتبين تآكل خط الساحل وذلك لطبيعة الصخور الهش بساحل المدينة والتي تأثرت بشكل كبير حيث بلغ متوسط المعدل العام لتآكل خط الساحل لمدينة لبد 0.27 متر سنويا (الشكل 8)، يعتبر هذا التراجع خطير جداً (الشكل)، ونلاحظ ابتداء من الآتي:

3-تم رصد موضع خط الساحل بمنطقة البحث بشكل عام خلال المدة بين 1966-2022 وتبين تغير هذا الموضع بعدة أماكن، حيث زاد المعدل العام لتراجعته عن 0.27 متر سنوياً وهذا الرقم مؤشر خطير. ويعرض معالم المدينة للانجراف أو الإزالة في فترة زمنية قصيرة خصوصاً أن بعض المعالم الشمالية والشمالية الشرقية قد أزلت التعرية البحرية أجزاء كبيرة منها.

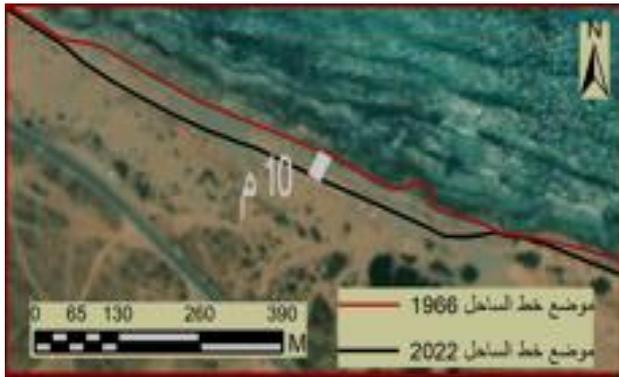
الشكل (9) الجزء الشرقي لخط الساحل لمدينة لبدّة (شرق مصب وادي لبدّة)

تأثر هذا الجزء بالتعرية البحرية فمن خلال الشكل (9) نلاحظ تراجع لخط الساحل بمقدار 10مترا للمدة ما بين 1966-2022اي بمعدل سنوي وصل إلى 0.17متراً، ومما يدل على ذلك التراجع انهيار الجزء الشمالي لميدان السباق المقام في العهد الروماني في القرن السابع ق.م نتيجة فعل الأمواج والتيارات البحرية صورة(15)

ويعد هذا التراجع بسيط إذا ما قورن بباقي أجزاء ساحل المدينة التي وصلت في جزئها الأوسط الى 26متراً، والسبب هو ان الساحل هنا هين الانحدار من ناحية وضحولة البحر قللت من فعل الأمواج في نحتها، كما يحتوي هذا الجزء على ارسابات شاطئية وان كانت قليلة السمك الا انها ابطنت من قوة التعرية، كما أقيم جدار لحماية المسرح الدائري (حلبة المصارعة) من فعل التعرية البحرية في بداية تأسيس المدينة ولم يتبقى منه سوا جزء صغير لا يتعدى 4 أمتار .

3-تراجع خط الساحل بالجزء الشرقي لساحل مدينة لبدية شرق مصب وادي لبدية بمقدار 10 أمتاراً للمدة ما بين 1966-2022 اي بمعدل سنوي وصل إلى 0.17مترًا، ومما يدل على ذلك التراجع انهيار الجزء الشمالي لميدان السباق المقام في العهد الروماني في القرن السابع ق.م نتيجة فعل الأمواج والتيارات البحرية.

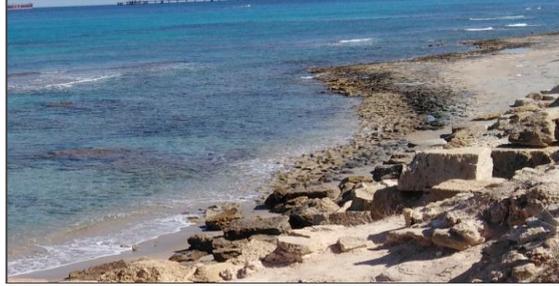
صورة (15) انهيار الجزء الشمالي لميدان السباق نتيجة تآكل خط الساحل بالجزء الشرقي لساحل لبدّة

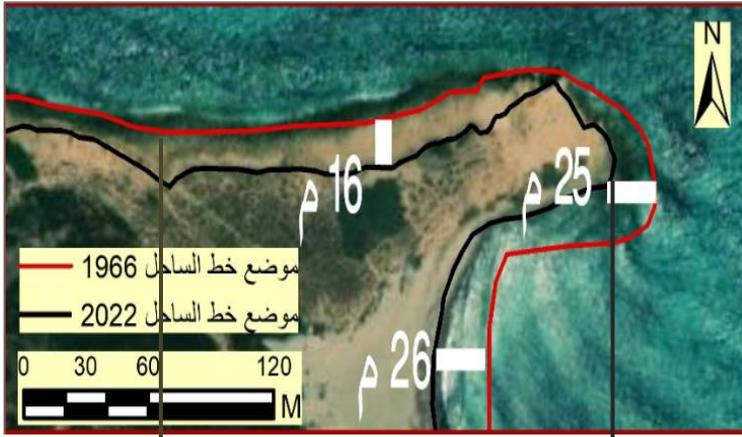
الشكل (8) خط الساحل بالجزء الأوسط لمدينة لبدّة الأثرية

يتضح من خلال الشكل (10) الذي يعود لسنة 1966 وضعية الجزء الأوسط حيث الرأس البحري وامتداده داخل البحر بصورة طبيعية، و عند مقارنتها بالصورة Google Earth لسنة 2022 وبعد مرور مدة لا تقل عن 56 عاماً، تبين أن خط الساحل الأوسط للبدّة يشهد تغيراً ملحوظاً في موضعه حيث تراجع 26 متراً، أي بمعدل سنوي وصل إلى 0.46 متراً وذلك بسبب تآكل الجروف مما شكل خطراً على المعالم المقامة بهذا الجزء والمتمثلة في الميناء حيث تآكل الحاجزين الشرقي والغربي، والذي يزداد بمرور الزمن مما ينذر بزوال هذا المعلم الذي كان السبب في نشأة المدينة عندما كان أول محطة تجارية للفنيقيين.

كما تراجع موضع خط الساحل غرب الميناء بمسافة 16 متراً أي بمعدل سنوي بلغ 0.28 متراً يتضح ذلك جلياً من خلال المعاينة الميدانية الصورة (16)، والدليل على ذلك انجراف أجزاء كبيرة من الميدان القديم بسبب تآكل موضع خط الساحل الصورة (17)، وهنا تكمن خطورة تآكل الساحل بهذا الجزء باعتباره من أكثر الأجزاء ارتفاعاً في معدل التعرية والانجراف التي يتضح فيها نحت الأمواج للجروف

والتي ساعد على ذلك طبيعة الصخور التي يغلب عليها المواد اللينة (صخور الحجر الجيري الكالكرينيت والكلس والرمل) هذا من ناحية ومن ناحية أخرى يتسم نظام بناء الصخور بتعدد مواطن الضعف الميثولوجيا وكثرة الشقوق والفواصل جعل تلك العوامل تسهم بقسط كبير على فاعلية الأمواج في عمليات التقويض السفلي .

4-يعد الجزء الأوسط لخط ساحل مدينة لبدية أكثر أجزاء المدينة تضرراً، حيث تراجع 26مترًا بمعدل سنوي وصل إلى 0.46مترًا، وذلك بسبب تآكل الجروف مما شكل خطراً على المعالم المقامة بهذا الجزء والمتمثلة في الميناء الذي أكل البحر أجزاءه الأمامية وبشكل واضح، ما ينذر بزوال هذا المعلم الذي كان السبب في نشأة المدينة كأول محطة تجارية للفنيين.

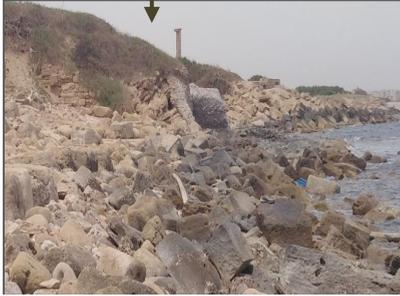
الصورة (17) انجراف أجزاء كبيرة من الميدان القديم بسبب تآكل موضع خط الساحل

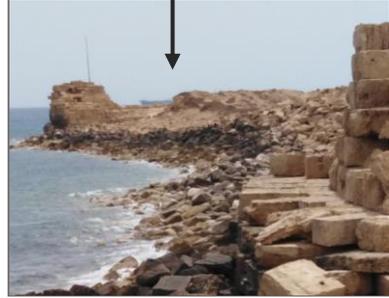
الصورة (16) تراجع موضع خط الساحل غرب الميناء .

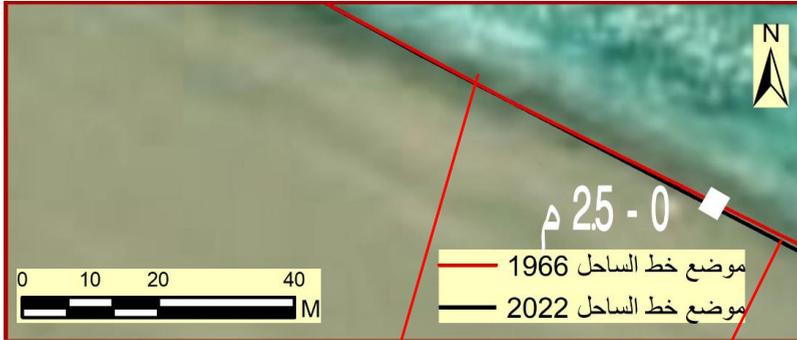
الشكل (9) خط الساحل بالجزء الغربي لمدينة لبدّة الأثرية

يلاحظ من الشكل (9) أن تآكل خط الساحل بهذا الجزء من ساحل لبدّة يبدأ من 0-25متراً بالنسبة 25متراً فهي تظهر في الجانب الشرقي لهذا الجزء، أي نهاية الجزء الأوسط وبداية الجزء الغربي لساحل المدينة، فعند مقارنة الصورتين الجويّتين 1966-2022م نجد الجهة الشرقية بهذا الجزء قد تآكل أجزاء كبيرة من خط ساحلها وذلك لطبيعتها المتمثلة في الجروف وقوة النحت بواسطة الأمواج بسبب عمق المياه والمقدر ب 10 أمتار كلها عوامل ساهمت في فقدان 0.44 متراً سنوياً وهو مؤشر خطير خاصة وأن المعابد الموجودة بهذا الموضع قد جرفت جدرانها كنتيجة واضحة على تآكل خط الساحل الصورة (18)

أما الجهة الغربية لهذا الجزء يتبين من خلال الشكل (9) استقرار خط الساحل بهذا الجزء من ساحل لبدة خاصة بالاتجاه غرباً، فعند مقارنة الصورتين الجوييتين 1966-2022م نجد وضعية قليلة الاختلاف خلال الفترة الحالية مقارنة مع الوضعية السابقة، ويرجع ذلك إلى مساعدة انتشار الكثبان الرملية ذات المنشأ البحري في توفير حمولة الأمواج والتيارات البحرية من الرواسب وتمتد تلك الكثبان بشكل طولي موازي لخط الساحل وبارتفاع يزيد عن 1.5 متراً، وهو ما جنب حمامات الصيد خطر التآكل ولكنها تعاني من خطر الطمر بفعل الرواسب الشاطئية الصورة (19).

5-يعد الجزء الغربي لخط ساحل لبدية تحديداً الجهة الشرقية أكثر الجهات تآكلاً، وذلك لوجود الجروف المتأثرة بالنحت بواسطة الأمواج التي ساعد على نشاطها عمق المياه والمقدر ب 10 أمتار، ما ساهم في فقدان 0.44 متراً سنوياً، وهو مؤشر خطير خاصة وأن المعابد الموجودة بهذا الموضع قد جرفت جدرانها الخلفية بالكامل.

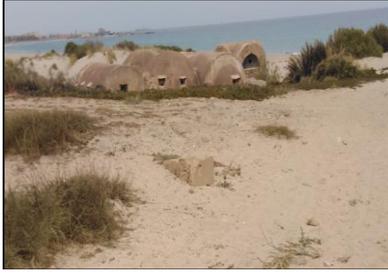
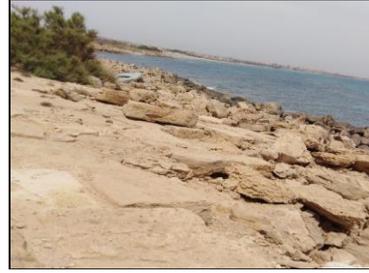
الصورة (18) جرف وتآكل جدران الصورة (19) حمامات الصيد

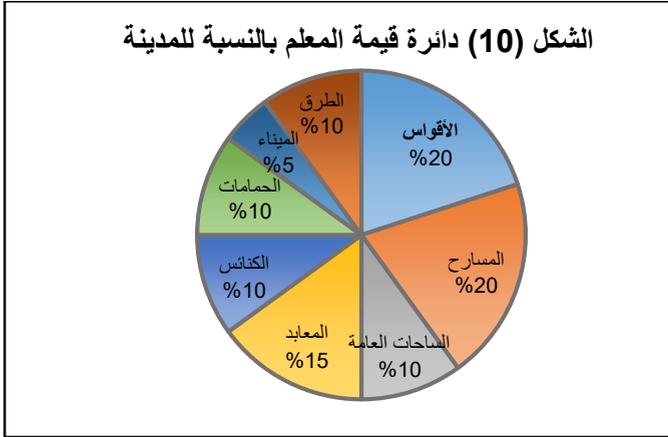
بلغ حجم الضرر 11.5 من 15 وهي درجات قصوى 11.5 من 15، خاصة

أن دائرة قيمة المعلم بالنسبة للمدينة الشكل(10) تبين أهمية المعالم التي ستفقد

المدينة والمتمثلة في (ميدان السباق، الميناء، الميدان القديم، البازيليكا، المعابد). ما

6-أظهر مقياس ABC لتحليل المخاطر بشكل رقمي أن حجم الضرر قد وصل إلى 11.5 من 15 وهي درجات قصوى خاصة أن التآكل من الأخطار المستمرة وبشكل يومي وعلى مدى سنوات.
