تأثير التلوث البيئي على المباني الأثرية
(حمامات الصيد بمدينة لبده أنموذجاً)

د.أبوبكر جمعة الغاير

جامعة الزيتونة/ليبيا

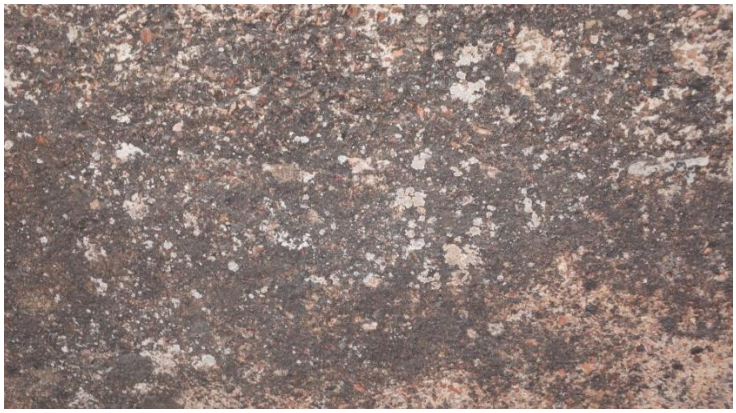
1. تعددت أسباب التلوث البيئي على مبنى حمامات الصيد كان أخطرها وأكثرها ضرراً هو الغازات المنبعثة من محطات توليد الكهرباء والمصانع الموجودة بالمنطقة وعوادم السيارات وحرق النفايات التي كان لها دور كبير في تغير لون مبنى حمامات الصيد وخاصة في القباب التي تغطي سطح المبنى حيث ساد عليها اللون الأسود.

شكل رقم 6 يوضح الطبقة السطحية السوداء علي قبة حمامات الصيد من تصوير الباحث

شكل رقم 7 يوضح الطبقة السطحية السوداء علي قبة حمامات الصيد من تصوير الباحث
